STRATÉGIE DE LUTTE AU MYRIOPHYLLE À ÉPIS – LAC DU HUIT

STRATÉGIE DE LUTTE AU MYRIOPHYLLE À ÉPIS AU LAC DU HUIT

Préparé pour :

Février 2022

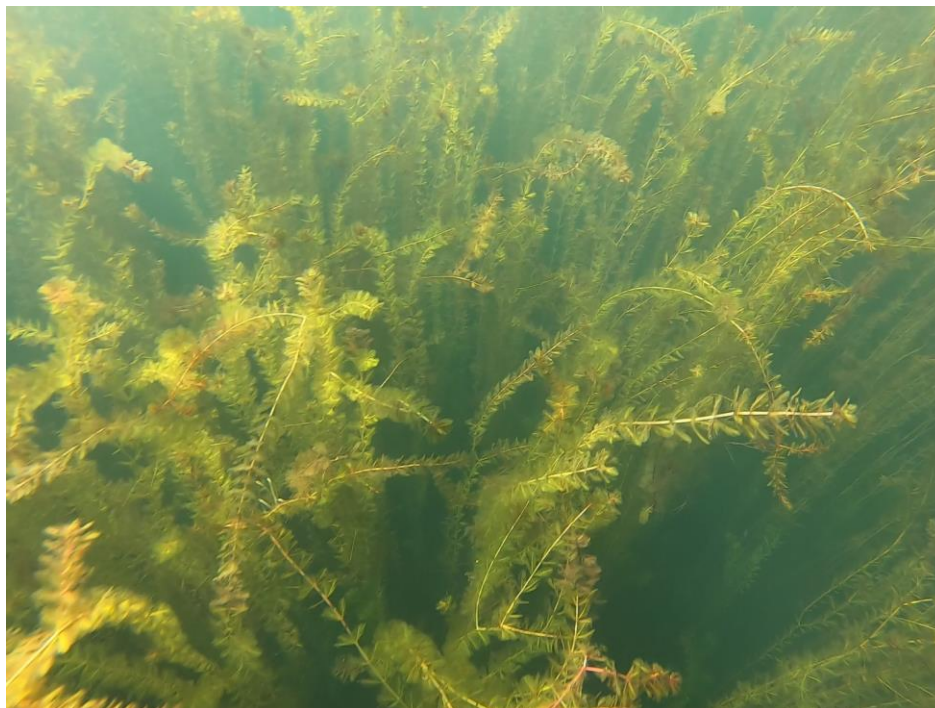
FIGURE 1. HERBIER DENSE DE MYRIOPHYLLE À ÉPIS AU LAC LYSSTER, EN ESTRIE, LE 29 SEPTEMBRE 2020

Le myriophylle à épis (figure 1) est une grande plante aquatique submergée d'origine eurasiatique ; sa première mention au Québec remonte à la fin des années 1950. Cette espèce est maintenant connue comme l'une des plantes aquatiques exotiques envahissantes les plus problématiques en Amérique du Nord (Lavoie, 2019). Le myriophylle à épis croît en colonies souvent très denses (Fleurbec, 1987). Il ressemble à de longs serpentins munis de feuilles découpées finement comme des plumes et disposées en cercle autour des tiges. Une fois enracinée dans le fond de l'eau, cette plante aquatique pousse jusqu'à la surface où elle se ramifie abondamment créant ainsi des herbiers denses. Ses petites fleurs, blanches ou rouges, et ses fruits brun foncé se réunissent en épi dressé à l'extérieur de l'eau. Le myriophylle à épis possède un grand potentiel d'envahissement compte tenu de sa croissance rapide et de sa diversité de modes de reproduction. En effet, cette espèce peut se reproduire de façon sexuée en formant des graines, mais également de façon végétative par drageonnement et bouturage (Lavoie, 2019). Le phénomène de drageonnement est la capacité de développer de nouveaux individus directement à partir des racines d'un plant. Le bouturage est la

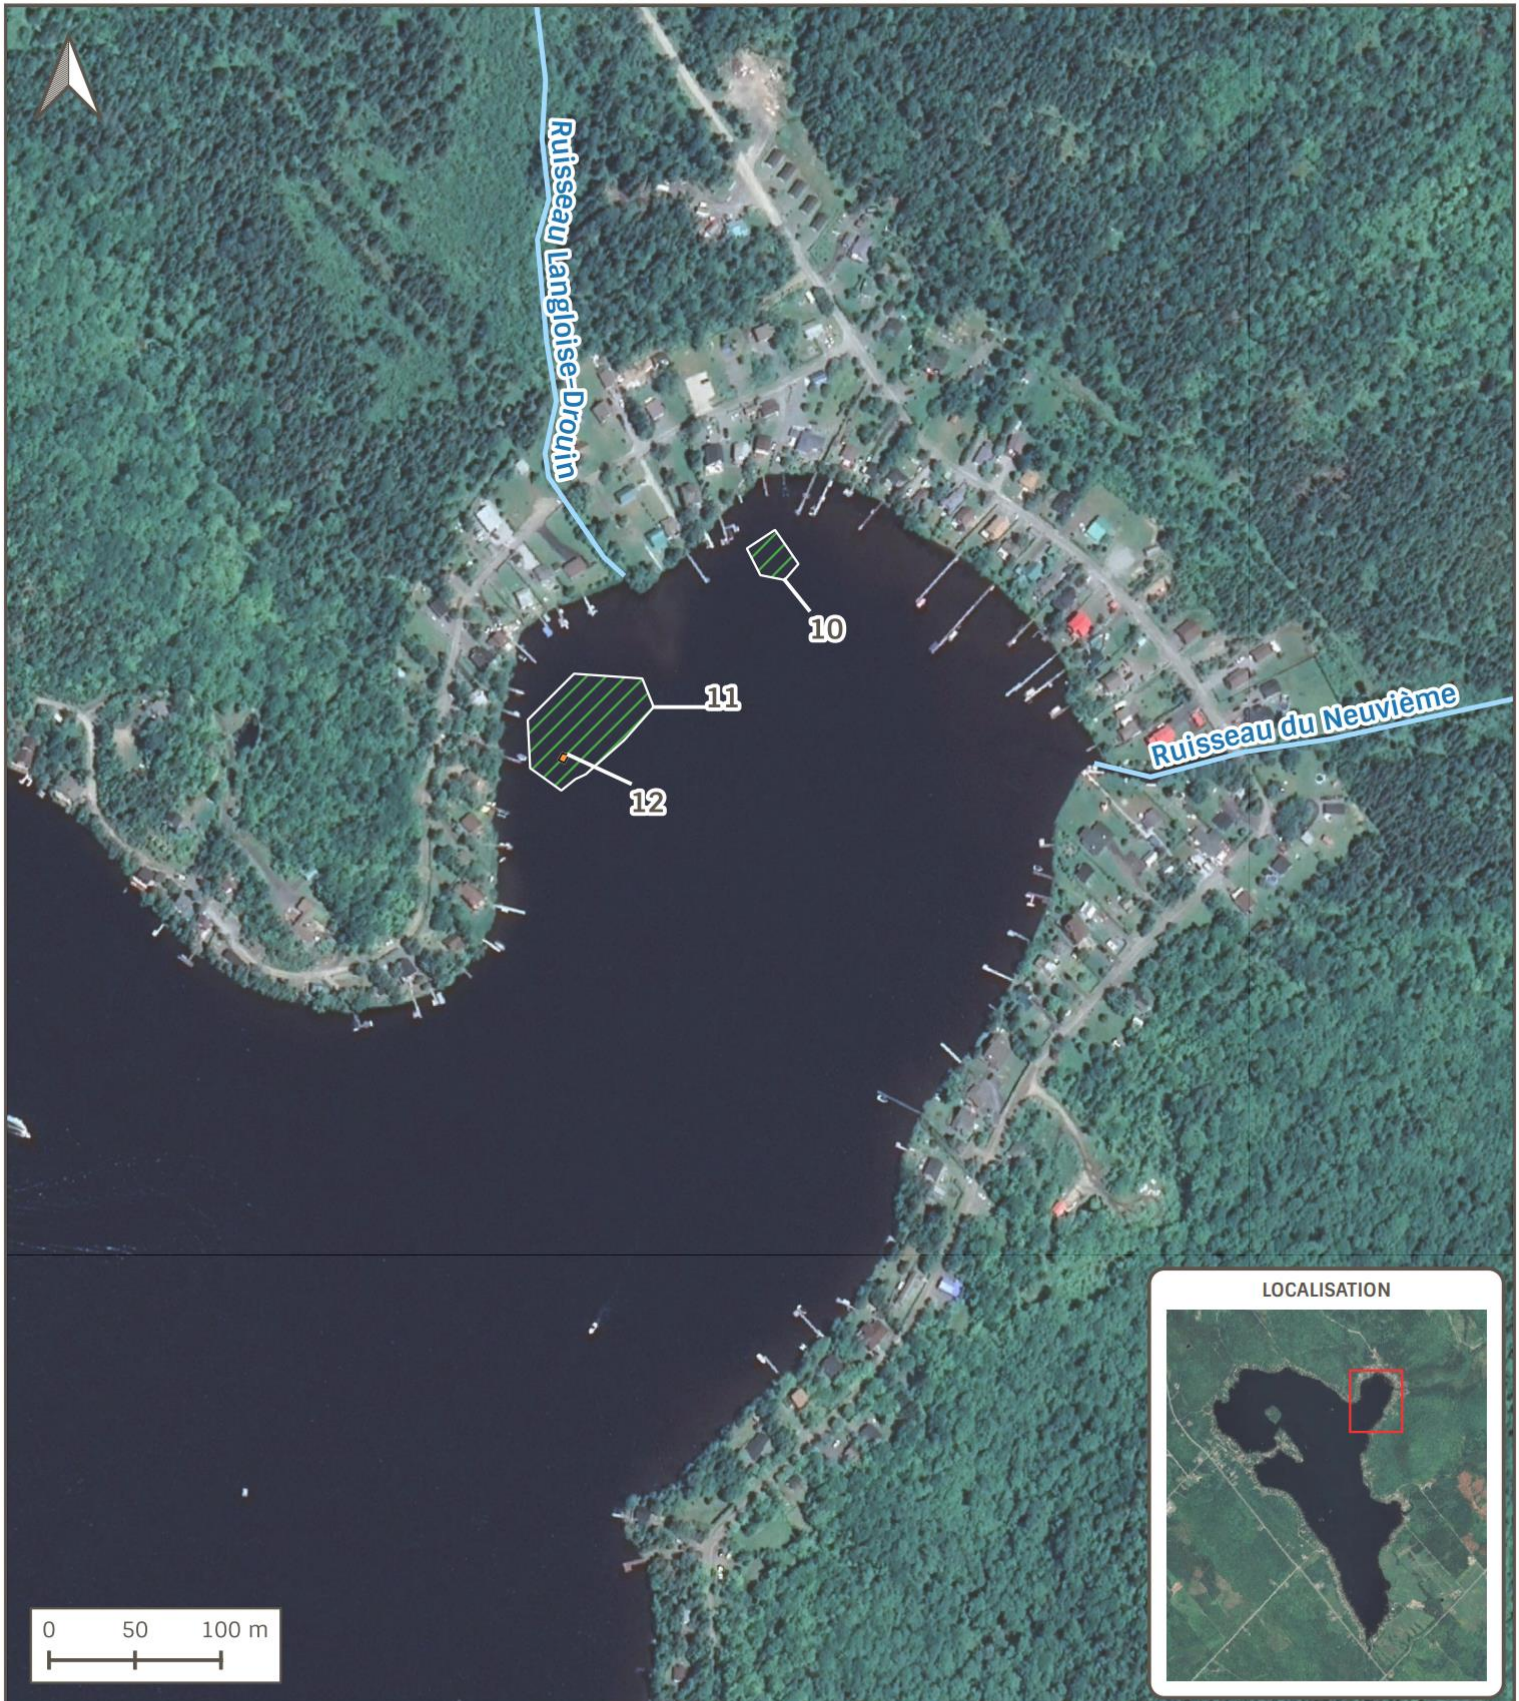
Baie du Sacré-Coeur

Herbiers avec présence de myriophylle à épis
 Proportion du myriophylle à épis dans l'herbier

Les herbiers 10, 11 et 12 sont localisés dans la baie du Sacré-Cœur, près de l'embouchure du ruisseau Langlois-Drouin. Ces herbiers occupent une superficie de 3 661 m². Le recouvrement par les plantes aquatiques dans ces herbiers est similaire, soit de 60 %. Toutefois, la proportion de myriophylle à épis versus les plantes indigènes est de 30 % pour l'herbier 12 tandis qu'elle est de 1 % pour les herbiers 10 et 11. Le potamot zostériforme et la vallisnérie d'Amérique sont les deux espèces indigènes les plus retrouvées dans ces herbiers.
